Skanstes apkaimes teritorijas lokālplānojums

2. pielikums Dendrofloras vērtējums

Izpildītāji: SIA „GRUPA 93”,
SIA „NAMS”

Rīga, 2017. gads

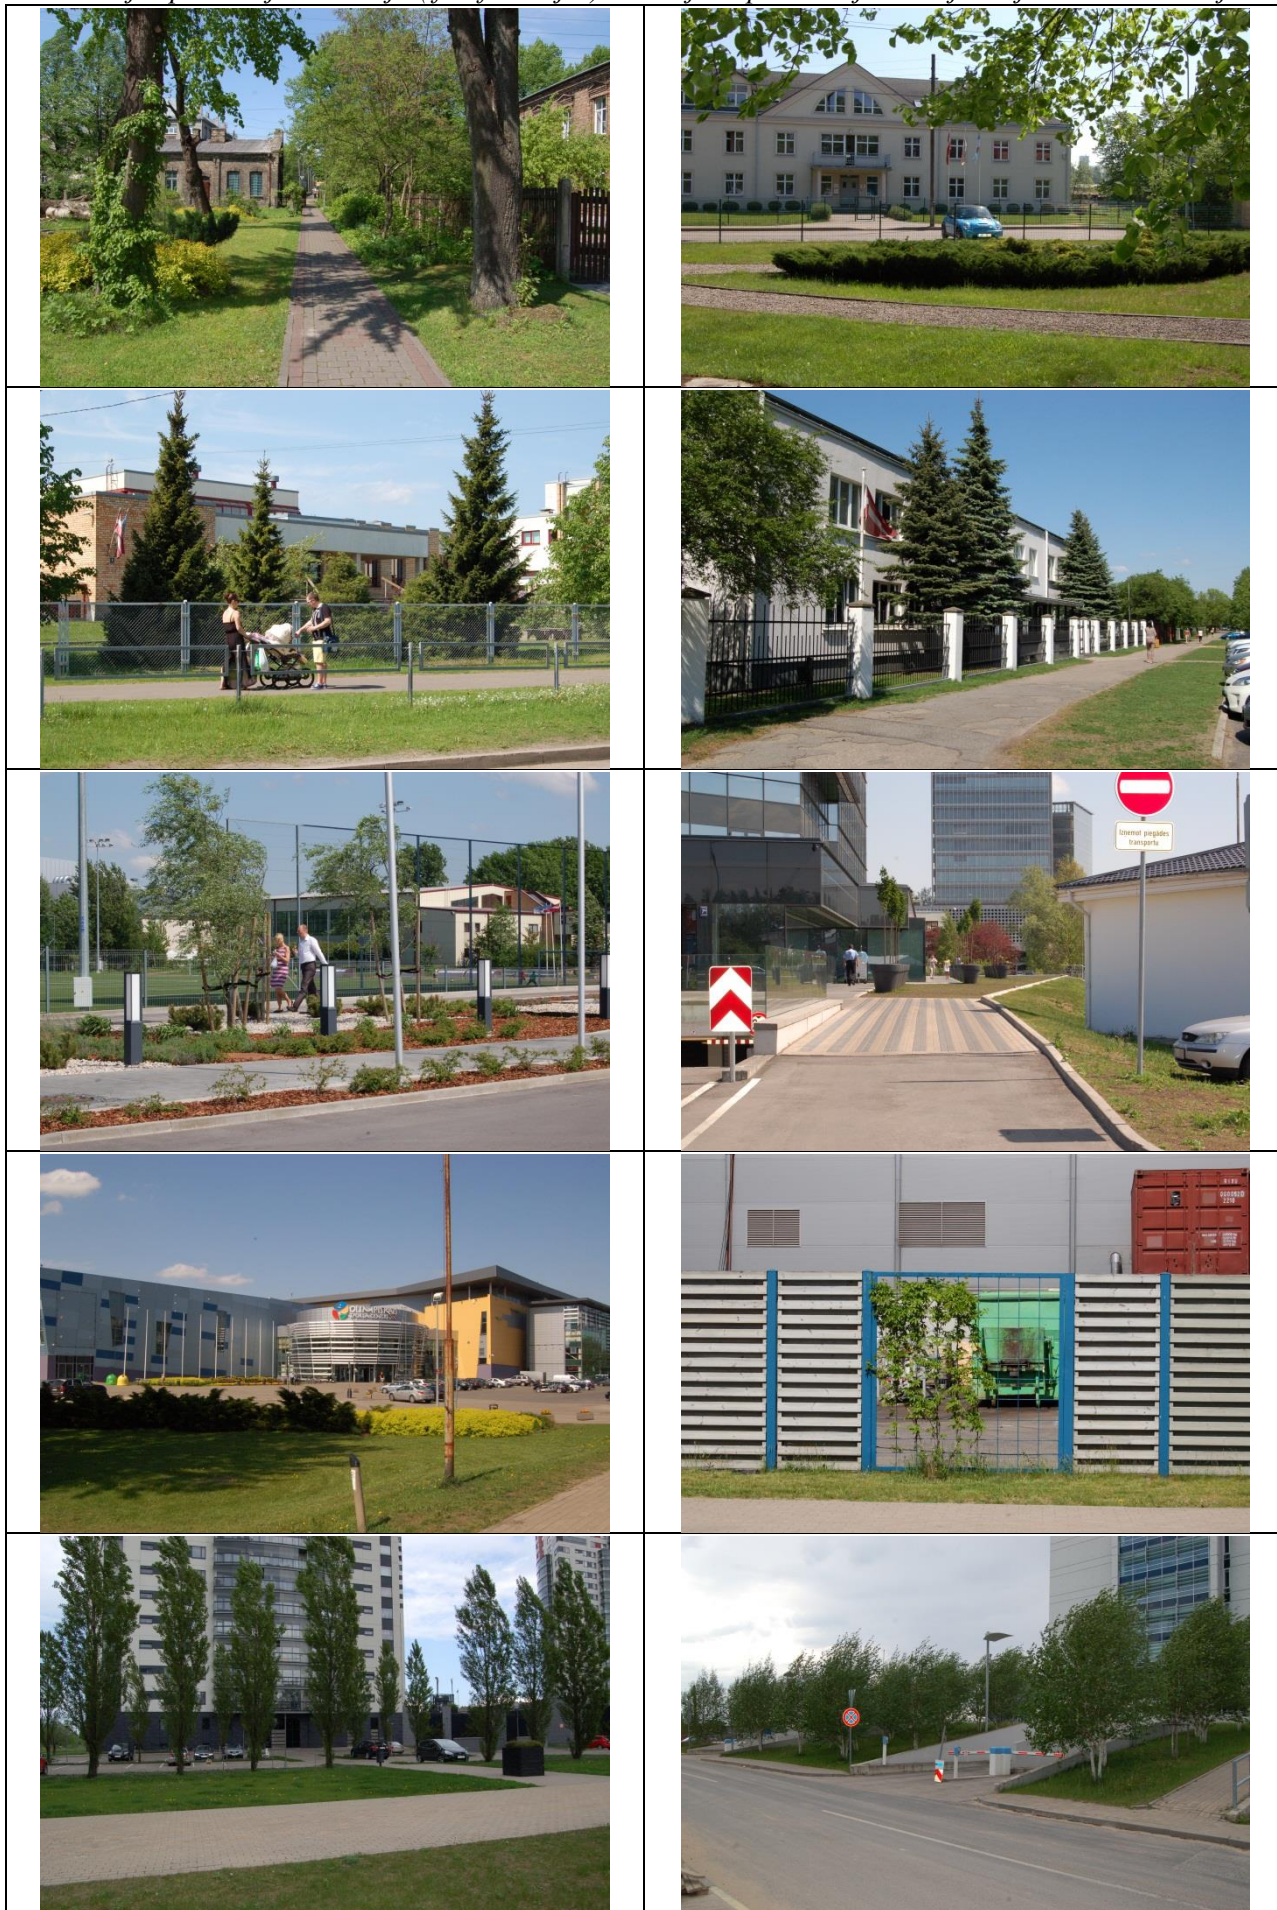
Teritorijas pašreizējās situācija (fotofiksācijas) – stādījumi pie esošajiem un jaunajiem attīstības objektiem

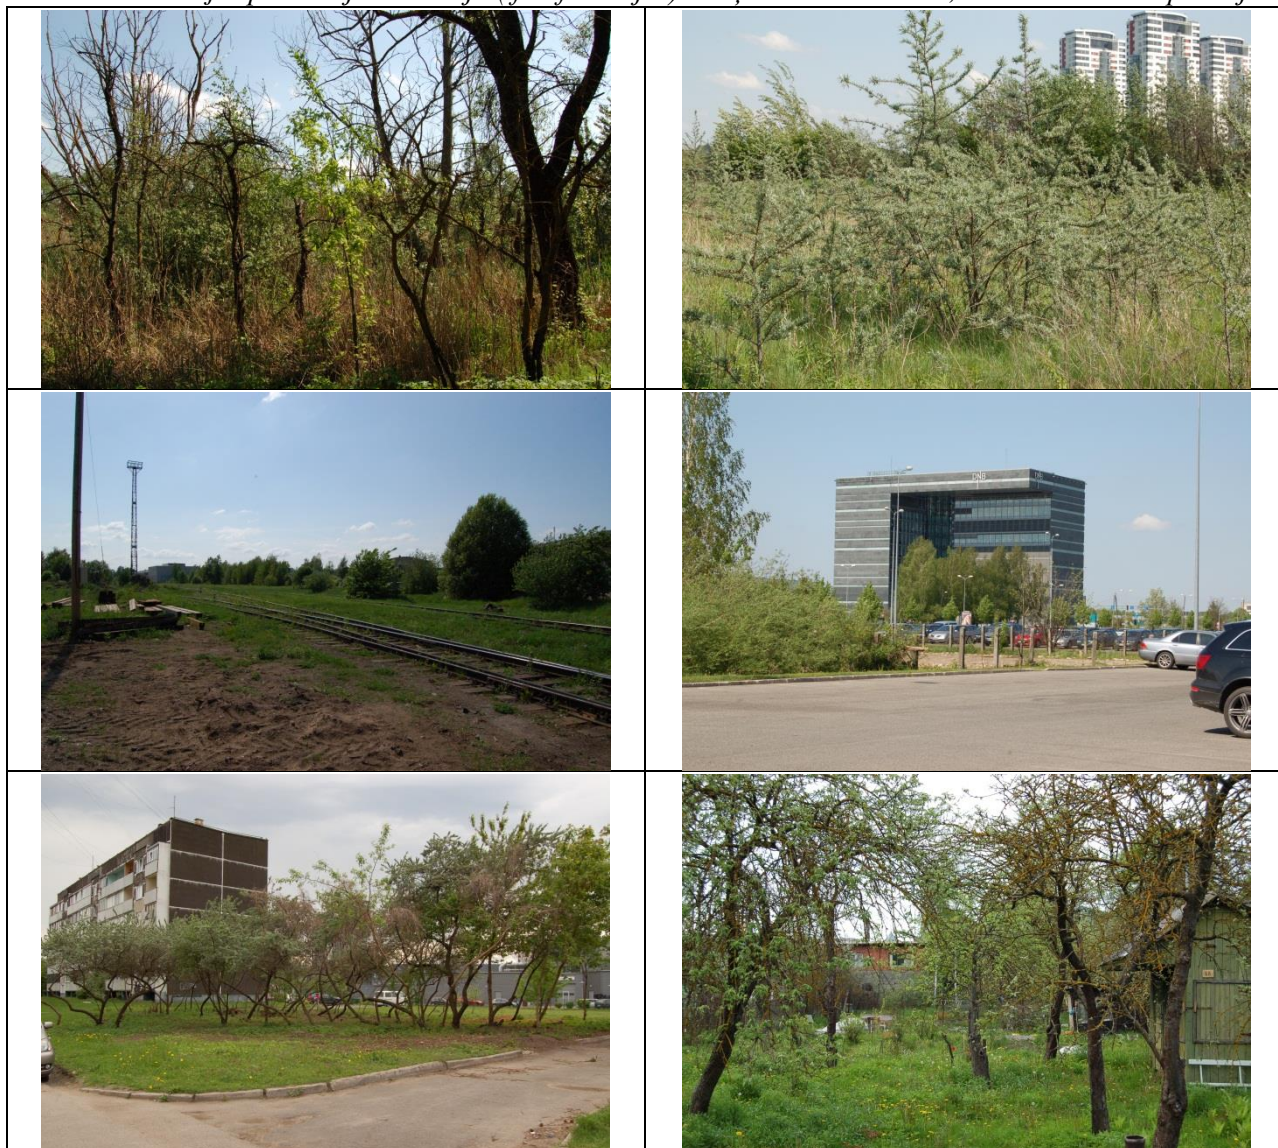
Teritorijas pašreizējās situācija (fotofiksācijas) – zaļā struktūra vietās, kur nav veidotu apstādījumu.

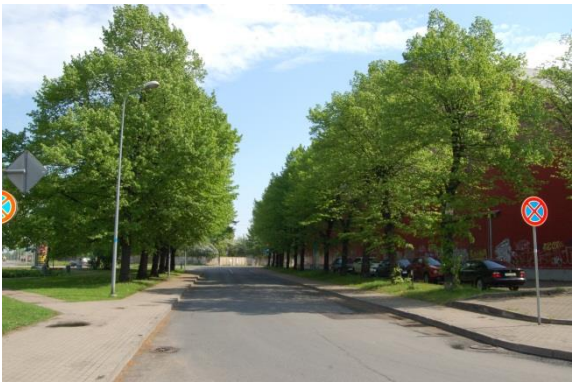
Kokaugu stādījumi Nr.2 Hanzas iela

<p>Kokaugu stādījumu veids:</p>	<p>Koku rinda.</p>
<p>Kokaugu stādījumu raksturojums un vērtējums (koku sortiments, skaits, vitalitātes vērtējums; vainaga stāvoklis):</p>	<p>Liepas (<i>Tilia</i> sp.) – 6; V2; dabisks labi kopts vainags.</p>
<p>Kokaugu stādījumu ainaviskuma vērtējums:</p>	<p>Ļoti labs.</p>
<p>Piezīmes:</p>	<p>Telpiski saistīta ar Hanzas un Strēlnieku ielas skvēra stādījumiem.</p>

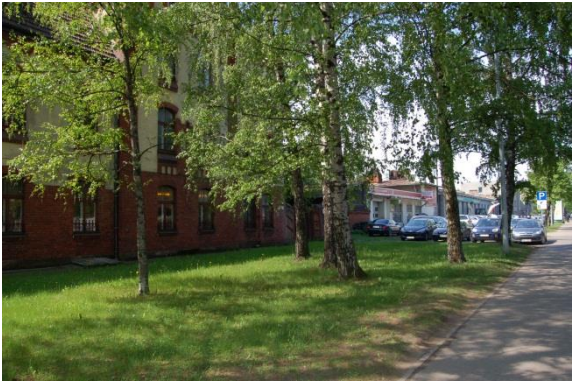
Kokaugu stādījumi Nr.4 Hanzas iela

<p>Kokaugu stādījumu veids:</p>	<p>Koku grupa.</p>
<p>Kokaugu stādījumu raksturojums un vērtējums (koku sortiments, skaits, vitalitātes vērtējums; vainaga stāvoklis):</p>	<p>Bērzi (<i>Betula sp.</i>) – 11; V3; dabisks vainags. Ābele (<i>Malus sp.</i>) – 1; V3; veidots nekopts vainags.</p>
<p>Kokaugu stādījumu ainaviskuma vērtējums:</p>	<p>Labs.</p>
<p>Piezīmes:</p>	<p>Jaunākie koki ir daļēji noēnoti un ir sliktākā stāvoklī (ir sausi zari). Ābele (<i>Malus sp.</i>) neiederas kopējā grupā.</p>

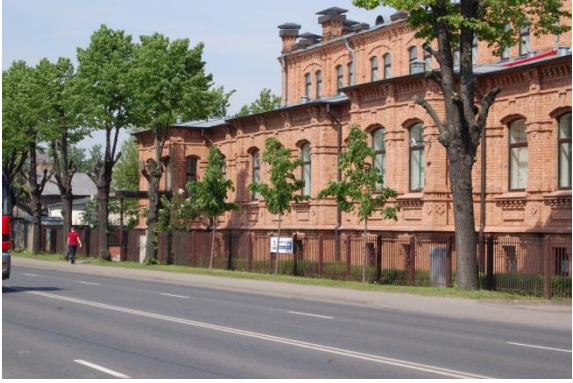
Kokaugu stādījumi Nr.6 Hanzas iela

Kokaugu stādījumu veids:	Koku rinda.
Kokaugu stādījumu raksturojums un vērtējums (koku sortiments, skaits, vitalitātes vērtējums; vainaga stāvoklis):	Liepas (Tilia sp.) – 17; V3; veidots kopts vainags. Liepas (Tilia sp.) – 3; V1; dabisks vainags.
Kokaugu stādījumu ainaviskuma vērtējums:	Labs.
Piezīmes:	Rindas stādījumā izveidojies pārrāvums, jo koki nav viena vecuma un izmēra. (<i>Stādījumi redzami arī priekšplānā fotofiksācijā pie kokaugu stādījumiem Nr.9.</i>)

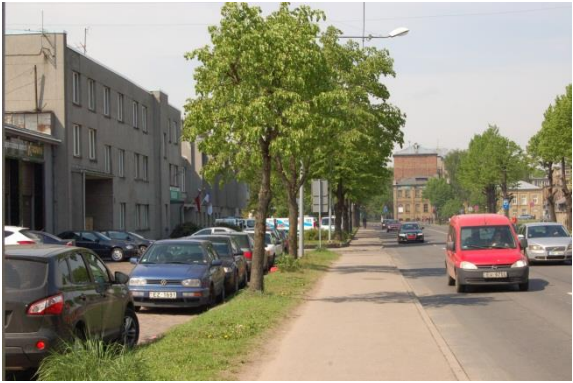
Kokaugu stādījumi Nr.7 Hanzas iela

Kokaugu stādījumu veids:	Koku rinda.
Kokaugu stādījumu raksturojums un vērtējums (koku sortiments, skaits, vitalitātes vērtējums; vainaga stāvoklis):	Liepas (Tilia sp.) – 5; V1; veidots kopts vainags.
Kokaugu stādījumu ainaviskuma vērtējums:	Labs/vidējs.

Piezīmes:	Rindai ir pārrāvums.
------------------	----------------------

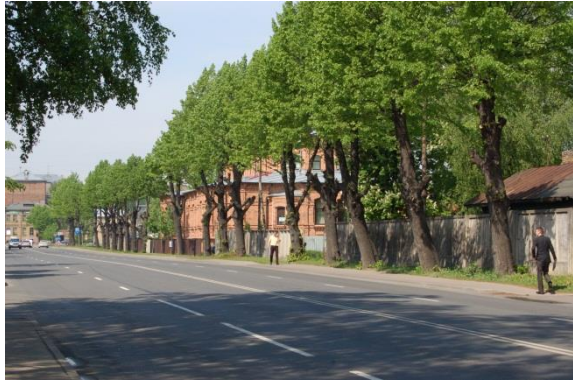
Kokaugu stādījumi Nr.9 Hanzas iela

Kokaugu stādījumu veids:	Koku rinda.
Kokaugu stādījumu raksturojums un vērtējums (koku sortiments, skaits, vitalitātes vērtējums; vainaga stāvoklis):	Liepas (Tilia sp.) – 3; V3; veidots kopts vainags.
Kokaugu stādījumu ainaviskuma vērtējums:	Labs.
Piezīmes:	-

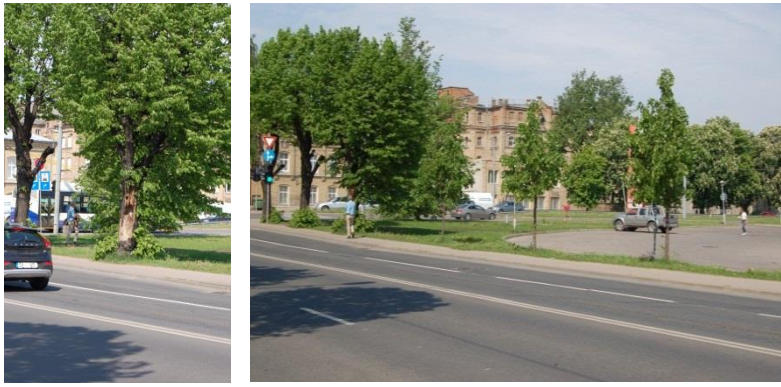
Kokaugu stādījumi Nr.11 Hanzas iela

Kokaugu stādījumu veids:	Koku rinda.
Kokaugu stādījumu raksturojums un vērtējums (koku sortiments, skaits, vitalitātes vērtējums; vainaga stāvoklis):	Liepas (<i>Tilia sp.</i>) – 3; V3; veidots kopts vainags. Liepas (<i>Tilia sp.</i>) – 6; V1; dabisks vainags.
Kokaugu stādījumu ainaviskuma vērtējums:	Labs.
Piezīmes:	Apsekojot stādījumus, konstatēts, ka 1 kokam ir bīstami bojājumi. Telpiski rindas stādījums neuztveras kā viens elements, jo koki nav viena vecuma un izmēra.

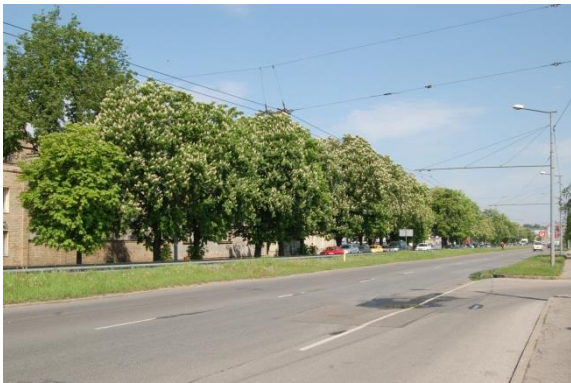
Kokaugu stādījumi Nr.12 Ganību dambis

Kokaugu stādījumu veids:	Koku rinda.
Kokaugu stādījumu raksturojums un vērtējums (koku sortiments, skaits, vitalitātes vērtējums; vainaga stāvoklis):	Zirgkastaņas (<i>Aesculus sp.</i>) – 14; V3; dabisks vainags. Zirgkastaņa (<i>Aesculus sp.</i>) – 1; V1; dabisks vainags.
Kokaugu stādījumu ainaviskuma vērtējums:	Labs.
Piezīmes:	Rindas stādījumā izveidojies pārrāvums, jo koki nav viena vecuma un izmēra.

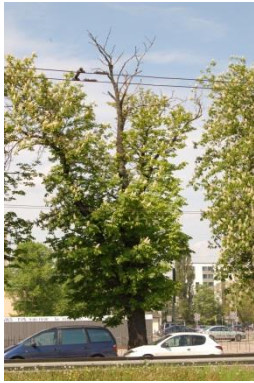
Kokaugu stādījumi Nr.13 Ganību dambis

Kokaugu stādījumu veids:	Koku rinda.
Kokaugu stādījumu raksturojums un vērtējums (koku sortiments,	Zirgkastaņas (<i>Aesculus sp.</i>) – 6; V3; dabisks vainags.

skaits, vitalitātes vērtējums; vainaga stāvoklis):	Liepas (<i>Tilia sp.</i>) – 3; V3; dabisks vainags.
Kokaugu stādījumu fotofiksācijas:

Kokaugu stādījumu ainaviskuma vērtējums:	Labs.
Piezīmes:	Apsekojot stādījumus, konstatēts, ka 1 kokam ir izteikti bojājumi. Rindas stādījumā izveidojies pārrāvums.

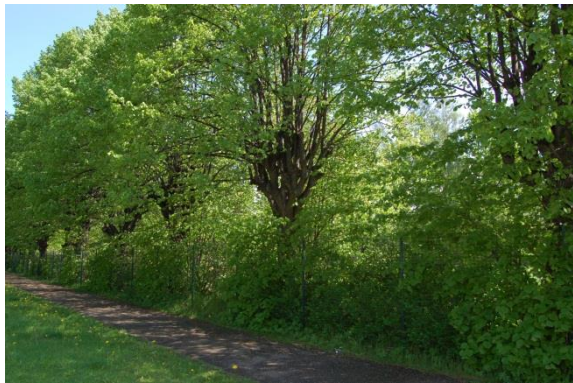
Kokaugu stādījumi Nr.17 Ganību dambis

Kokaugu stādījumu veids:	Koku rinda.
Kokaugu stādījumu raksturojums un vērtējums (koku sortiments, skaits, vitalitātes vērtējums; vainaga stāvoklis):	Liepas (<i>Tilia sp.</i>) – 50; V4; veidots nekopts vainags. Liepas (<i>Tilia sp.</i>) – 6; V1; dabisks vainags.
Kokaugu stādījumu ainaviskuma vērtējums:	Labs.
Piezīmes:	Pārāk lieli koki šādā attālumā, nepieciešama intensīvāka vainagu apgriešana un veidošana.

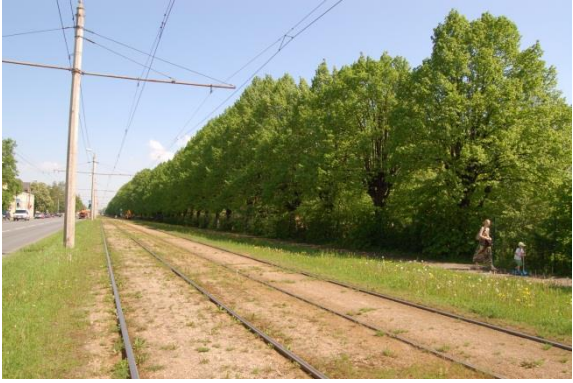
Kokaugu stādījumi Nr.18 Ganību dambis

Kokaugu stādījumu veids:	Koku rinda.
Kokaugu stādījumu raksturojums un vērtējums (koku sortiments, skaits, vitalitātes vērtējums; vainaga stāvoklis):	Liepas (<i>Tilia sp.</i>) – 21; V4; veidots nekopts vainags.

Kokaugu stādījumu ainaviskuma vērtējums:	Labs.
Piezīmes:	Pārāk lieli koki šādā attālumā, nepieciešama intensīvāka vainagu apgriešana un veidošana.

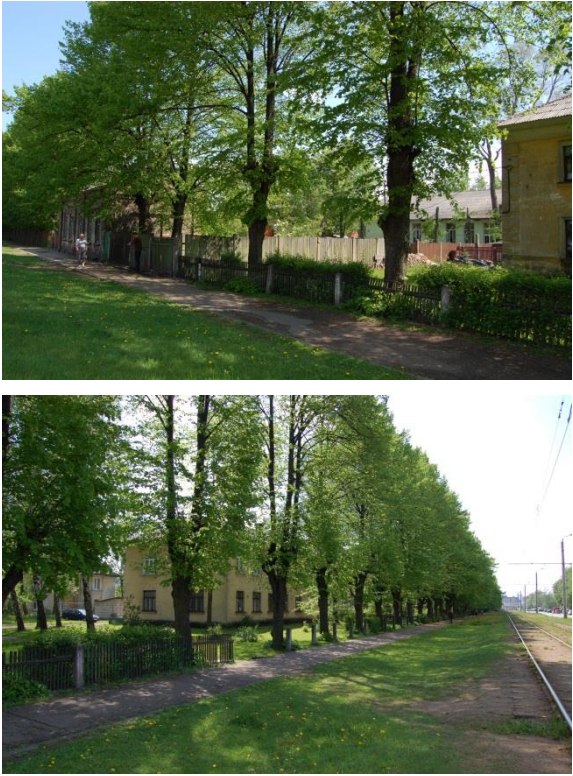
Kokaugu stādījumi Nr.19 Ganību dambis

Kokaugu stādījumu veids:	Koku rinda.
Kokaugu stādījumu raksturojums un vērtējums (koku sortiments, skaits, vitalitātes vērtējums; vainaga stāvoklis):	Liepas (Tilia sp.) – 20; V3; veidots nekopts vainags.
Kokaugu stādījumu ainaviskuma vērtējums:	Labs.
Piezīmes:	Nepieciešama intensīvāka vainagu apgriešana un veidošana.

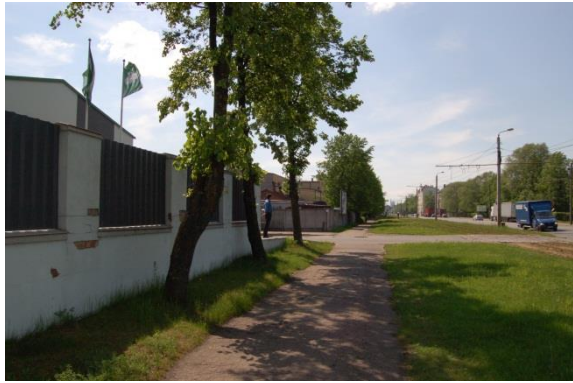
Kokaugu stādījumi Nr.22 Ganību dambis

Kokaugu stādījumu veids:	Koku rinda.
Kokaugu stādījumu raksturojums un vērtējums (koku sortiments, skaits, vitalitātes vērtējums; vainaga stāvoklis):	Liepas (Tilia sp.) – 3; V2; veidots kopts vainags.
Kokaugu stādījumu ainaviskuma vērtējums:	Ļoti labs.
Piezīmes:	-

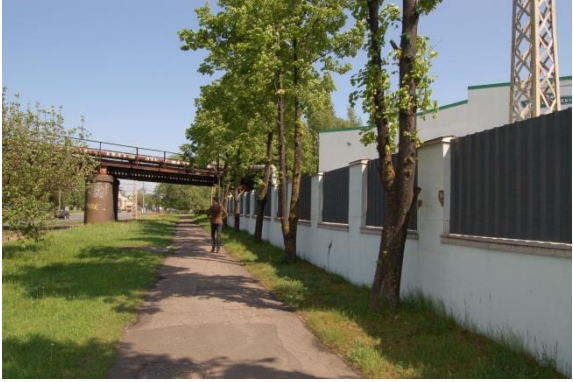
Kokaugu stādījumi Nr.23 Ganību dambis

Kokaugu stādījumu veids:	Koku rinda.
Kokaugu stādījumu raksturojums	Liepas (Tilia sp.) – 9; V2; veidots kopts vainags.

Kokaugu stādījumu ainaviskuma vērtējums:	Ļoti labs.
Piezīmes:	-

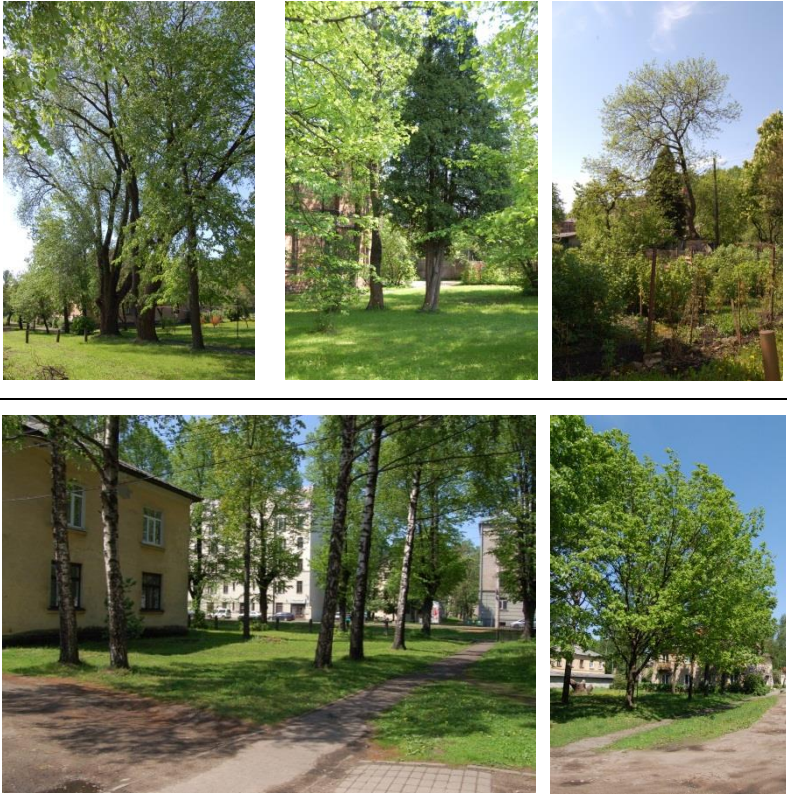
Kokaugu stādījumi Nr.24 Kultūrvēsturiski autentiska pilsētvides teritorija

Kokaugu stādījumu veids:	Nozīmīgākie, teritorijas apstādījumus raksturojošie koku stādījumi - soliteri (brīvstāvoši koki) un grupas.
Kokaugu stādījumu raksturojums un vērtējums (koku sortiments, skaits, vitalitātes vērtējums; vainaga stāvoklis):	<p>Liepa (<i>Tilia</i> sp.) – 1; V3; dabisks vainags. Vītols (<i>Salix</i> sp.) – 1; V3; dabisks vainags. Papele (<i>Populus</i> sp.) – 1; V3; dabisks vainags. Zirgkastaņas (<i>Aesculus</i> sp.) – 2; V2; dabisks vainags. Egle (<i>Picea</i> sp.) – 1; V3; dabisks vainags. Bērzs (<i>Betula</i> sp.) – 1; V3; dabisks vainags. Tūjas (<i>Thuja</i> sp.) – 3; V2; dabisks vainags. Vilkābele (<i>Crataegus</i> sp.) – 1; V3; dabisks vainags.</p>

Ozoli (Qercus sp.) – 5; V2; dabisks vainags. Osis (Fraxinus sp.) – 1; V3; dabisks vainags. Pīlādzis (Sorbus sp.) – 1; V3; dabisks vainags. Robīnijas (Robinia sp.) – 5; V3; dabisks vainags. Ābeles (Malus sp.); Bumbieres (Pyrus sp.); Ķirši (Cerasus sp.); u.c. augļu koki V2-V4; dabisks vainags.
Kokaugu stādījumu ainaviskuma vērtējums:	Labs.
Piezīmes:	Stādījumu no apbūves uz ielas pusi praktiski nav, vai tie ir stipri noēnoti no ielas rindu stādījumiem. Jaunveidoti, atšķirīgi stādījumi izveidoti pie objekta adresē: G.Dambis10a. Stādījumi lielākajā daļā kopti minimāli.

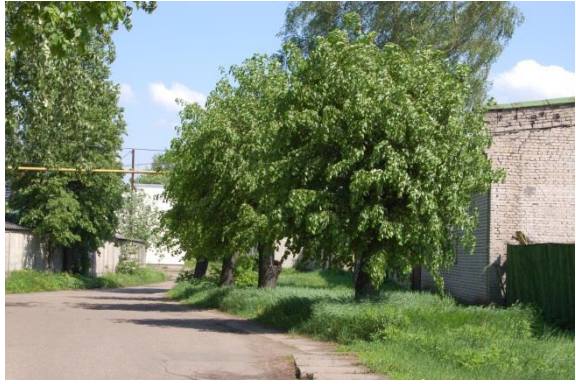
Kokaugu stādījumi Nr.25 Kultūrvēsturiski autentiska pilsētvides teritorija

Kokaugu stādījumu veids:	Koku rinda.
Kokaugu stādījumu raksturojums un vērtējums (koku sortiments, skaits, vitalitātes vērtējums; vainaga stāvoklis):	Liepas (Tilia sp.) – 8; V2; veidots kopts vainags.
Kokaugu stādījumu ainaviskuma vērtējums:	Ļoti labs.
Piezīmes:	-

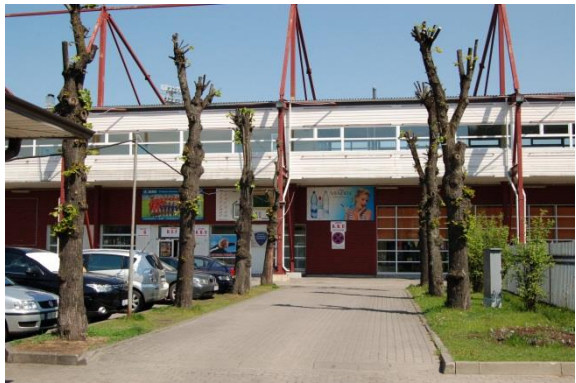
Kokaugu stādījumi Nr.26 E.Melngaiļa iela

Kokaugu stādījumu veids:	Koku rindas.
Kokaugu stādījumu raksturojums un vērtējums (koku sortiments, skaits, vitalitātes vērtējums; vainaga stāvoklis):	Liepas (Tilia sp.) – 16; V2; veidots kopts vainags.

stāvoklis):	
Kokaugu stādījumu ainaviskuma vērtējums:	Vidējs (var būt mainīgs).
Piezīmes:	Ļoti intensīvi veidots vainags – lapotnes praktiski nav.

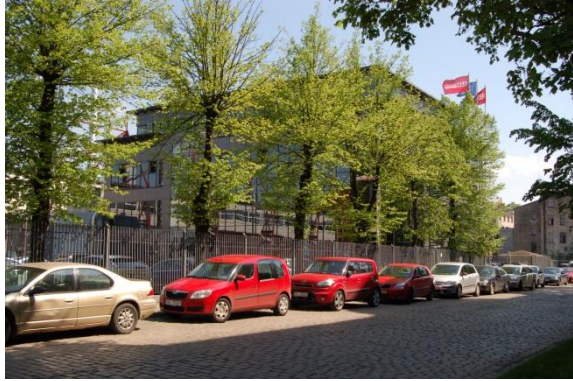
Kokaugu stādījumi Nr.27 E.Melngaiļa iela

Kokaugu stādījumu veids:	Koku rinda.
Kokaugu stādījumu raksturojums un vērtējums (koku sortiments, skaits, vitalitātes vērtējums; vainaga stāvoklis):	Liepas (Tilia sp.) – 7; V2; veidots kopts vainags.
Kokaugu stādījumu ainaviskuma vērtējums:	Ļoti labs.
Piezīmes:	-

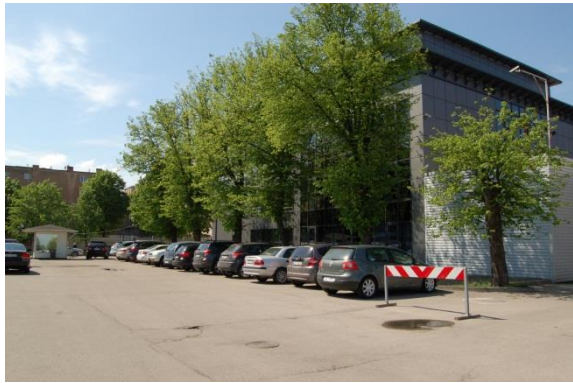
Kokaugu stādījumi Nr.28 Vesetas iela

Kokaugu stādījumu veids:	Koku rinda.
Kokaugu stādījumu raksturojums un vērtējums (koku sortiments, skaits, vitalitātes vērtējums; vainaga stāvoklis):	Liepas (Tilia sp.) – 6; V3; veidots kopts vainags.
Kokaugu stādījumu ainaviskuma vērtējums:	Ļoti labs.
Piezīmes:	-

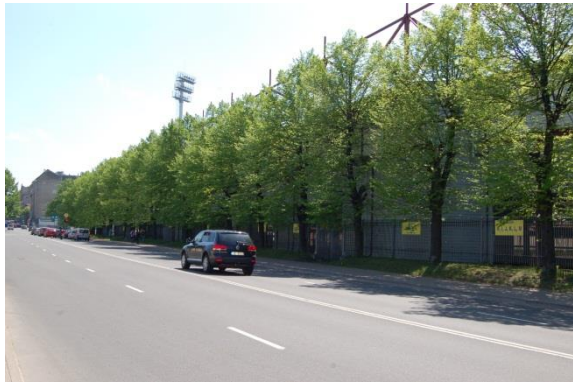
Kokaugu stādījumi Nr.29 Hanzas iela

Kokaugu stādījumu veids:	Koku rinda.
Kokaugu stādījumu raksturojums un vērtējums (koku sortiments, skaits, vitalitātes vērtējums; vainaga stāvoklis):	Liepas (Tilia sp.) – 22; V2; veidots kopts vainags.
Kokaugu stādījumu ainaviskuma vērtējums:	Ļoti labs.
Piezīmes:	-

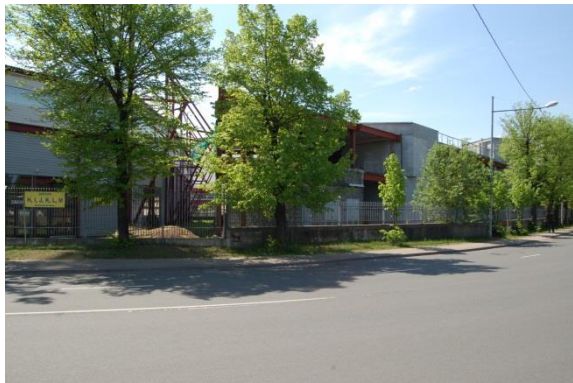
Kokaugu stādījumi Nr.30 Hanzas iela

Kokaugu stādījumu veids:	Koku rinda.
Kokaugu stādījumu raksturojums un vērtējums (koku sortiments, skaits, vitalitātes vērtējums; vainaga stāvoklis):	Liepas (Tilia sp.) – 8; V2; veidots kopts vainags.
Kokaugu stādījumu ainaviskuma vērtējums:	Ļoti labs.
Piezīmes:	-

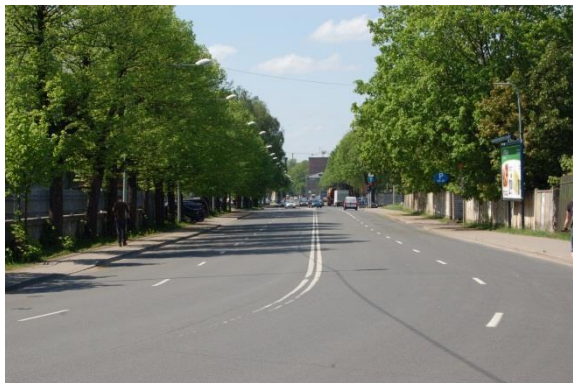
Kokaugu stādījumi Nr.31 Hanzas iela/ Strēlnieku iela

Kokaugu stādījumu veids:	Koku rinda.
Kokaugu stādījumu raksturojums un vērtējums (koku sortiments, skaits, vitalitātes vērtējums; vainaga stāvoklis):	Liepas (Tilia sp.) – 17; V2; veidots kopts vainags.

Kokaugu stādījumu ainaviskuma vērtējums:	Ļoti labs.
Piezīmes:	-

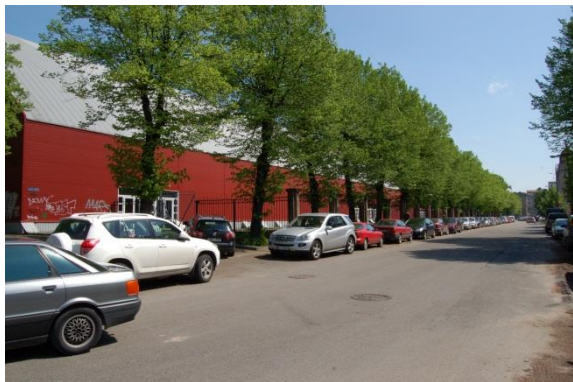
Kokaugu stādījumi Nr.32 E.Melngaiļa iela

Kokaugu stādījumu veids:	Koku rinda.
Kokaugu stādījumu raksturojums un vērtējums (koku sortiments, skaits, vitalitātes vērtējums; vainaga stāvoklis):	Liepas (Tilia sp.) – 24; V2; veidots kopts vainags.
Kokaugu stādījumu ainaviskuma vērtējums:	Ļoti labs.
Piezīmes:	-

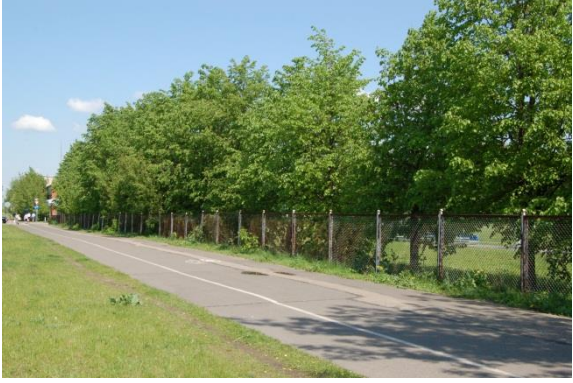
Kokaugu stādījumi Nr.37 Skanstes iela

Kokaugu stādījumu veids:	Koku rinda.
Kokaugu stādījumu raksturojums un vērtējums (koku sortiments, skaits, vitalitātes vērtējums; vainaga stāvoklis):	Liepas (Tilia sp.) – 17; V1; dabisks vainags.
Kokaugu stādījumu ainaviskuma vērtējums:	Ļoti labs.
Piezīmes:	-

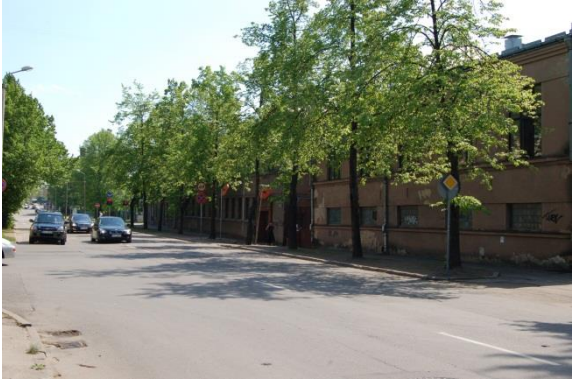
Kokaugu stādījumi Nr.38 Sporta iela

Kokaugu stādījumu veids:	Koku rinda.
Kokaugu stādījumu raksturojums un vērtējums (koku sortiments, skaits, vitalitātes vērtējums; vainaga stāvoklis):	Liepas (Tilia sp.) – 8; V2; dabisks vainags.
Kokaugu stādījumu ainaviskuma vērtējums:	Ļoti labs.
Piezīmes:	-

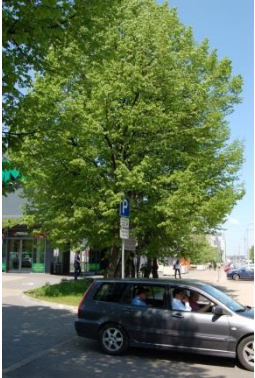
Kokaugu stādījumi Nr.39 Grostonas iela

Kokaugu stādījumu veids:	Koku rinda.
Kokaugu stādījumu raksturojums un vērtējums (koku sortiments, skaits, vitalitātes vērtējums; vainaga stāvoklis):	Liepas (Tilia sp.) – 12; V2; dabisks vainags.

Kokaugu stādījumu ainaviskuma vērtējums:	Ļoti labs.
Piezīmes:	-
Kokaugu stādījumu fotofiksācijas:

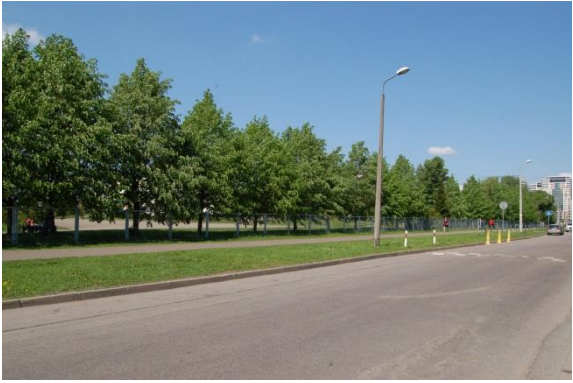
Kokaugu stādījumi Nr.40 Grostonas iela

Kokaugu stādījumu veids:	Koku rinda.
Kokaugu stādījumu raksturojums un vērtējums (koku sortiments, skaits, vitalitātes vērtējums; vainaga stāvoklis):	Liepas (<i>Tilia sp.</i>) – 23; V1; dabisks vainags. Egles (<i>Picea sp.</i>) – 4; V2; dabisks vainags. Kļava (<i>Acer sp.</i>) – 1; V1; dabisks vainags.
Kokaugu stādījumu ainaviskuma vērtējums:	Ļoti labs.
Piezīmes:	Nevienmērīga rinda ar pārrāvumiem.

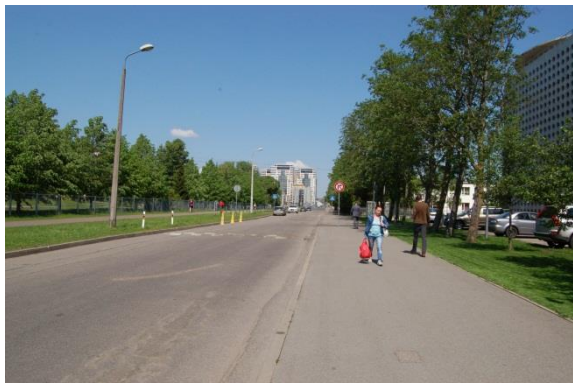
Kokaugu stādījumi Nr.42 Grostonas iela

Kokaugu stādījumu veids:	Koku rinda.
Kokaugu stādījumu raksturojums un vērtējums (koku sortiments, skaits, vitalitātes vērtējums; vainaga stāvoklis):	Liepas (<i>Tilia sp.</i>) – 17; V2; dabisks vainags.
Kokaugu stādījumu ainaviskuma vērtējums:	Ļoti labs.
Piezīmes:	-

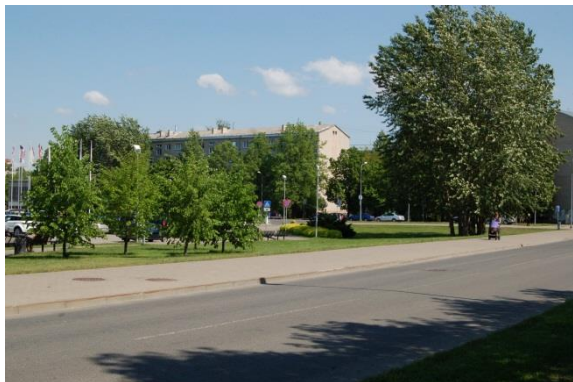
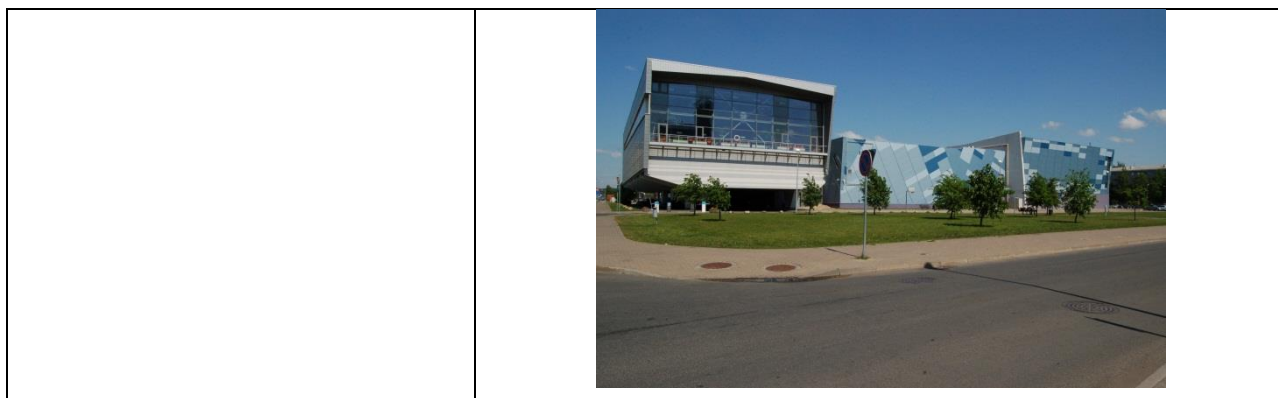
Kokaugu stādījumi Nr.43 Mālpils iela

Kokaugu stādījumu veids:	Koku grupa.
Kokaugu stādījumu raksturojums un vērtējums (koku sortiments, skaits, vitalitātes vērtējums; vainaga stāvoklis):	Liepas (<i>Tilia sp.</i>) – 17; V1; dabisks vainags. Papeles (<i>Populus sp.</i>) – 11; V3; dabisks vainags.
Kokaugu stādījumu ainaviskuma vērtējums:	Ļoti labs.
Piezīmes:	-
Kokaugu stādījumu fotofiksācijas:

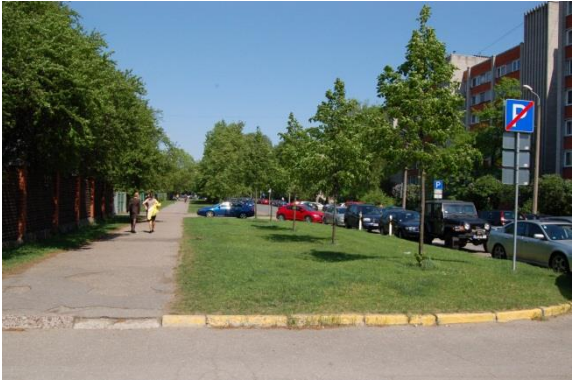
Kokaugu stādījumi Nr.46 Vesetas iela

Kokaugu stādījumu veids:	Koku rinda.
Kokaugu stādījumu raksturojums	Liepa (Tilia sp.) – 1; V3; dabisks vainags.

un vērtējums (koku sortiments, skaits, vitalitātes vērtējums; vainaga stāvoklis):	Liepa (Tilia sp.) – 7; V2; dabisks vainags. Liepa (Tilia sp.) – 10; V1; dabisks vainags.
Kokaugu stādījumu ainaviskuma vērtējums:	Ļoti labs.
Piezīmes:	-

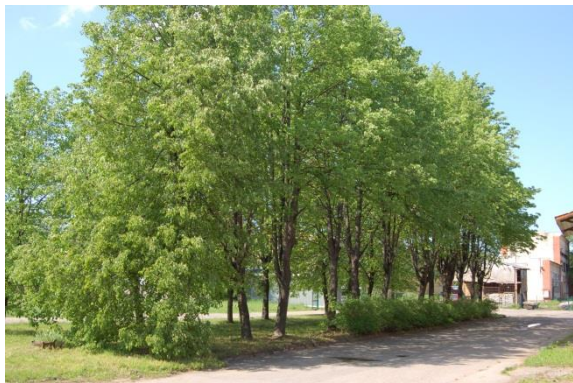
Kokaugu stādījumi Nr.50 pie Duntē ielas

Kokaugu stādījumu veids:	Koku rindas.
Kokaugu stādījumu raksturojums un vērtējums (koku sortiments, skaits, vitalitātes vērtējums; vainaga stāvoklis):	Liepas (Tilia sp.) – 20; V2; veidots kopts vainags.
Kokaugu stādījumu ainaviskuma vērtējums:	Ļoti labs.
Piezīmes:	-

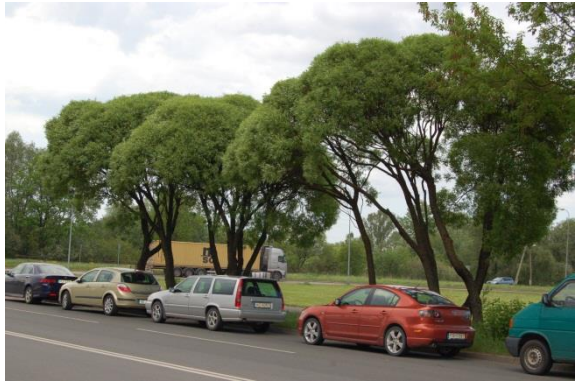
Kokaugu stādījumi Nr.55 Zirņu iela

Kokaugu stādījumu veids:	Koku rinda.
Kokaugu stādījumu raksturojums un vērtējums (koku sortiments, skaits, vitalitātes vērtējums; vainaga stāvoklis):	Ošlapu kļavas (<i>Acer negundo</i>) – 6; V2; dabisks vainags. Vītoli (<i>Salix sp.</i>) – 6; V2; dabisks vainags.

Kokaugu stādījumu ainaviskuma vērtējums:	Ļoti labs.
Piezīmes:	-
Kokaugu stādījumu fotofiksācijas:

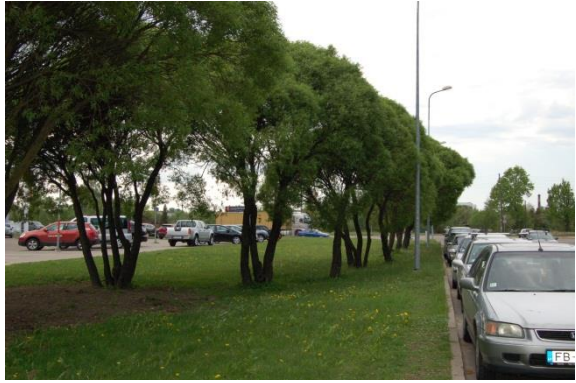
Kokaugu stādījumi Nr.56 Zirņu iela

Kokaugu stādījumu veids:	Koku rinda.
Kokaugu stādījumu raksturojums un vērtējums (koku sortiments, skaits, vitalitātes vērtējums; vainaga stāvoklis):	Vītoli (<i>Salix sp.</i>) – 15; V2; dabisks vainags.
Kokaugu stādījumu ainaviskuma vērtējums:	Ļoti labs.
Piezīmes:	-

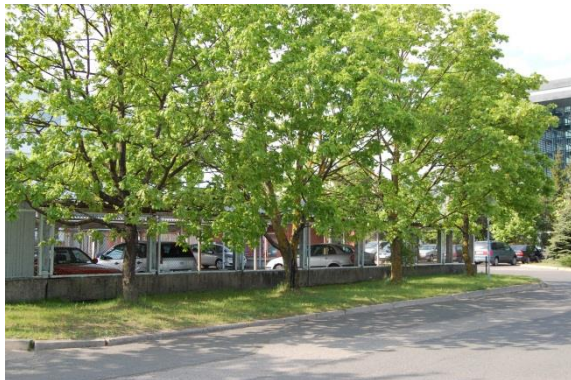
Kokaugu stādījumi Nr.61 Skanstes iela

Kokaugu stādījumu veids:	Koku rinda.
Kokaugu stādījumu raksturojums un vērtējums (koku sortiments, skaits, vitalitātes vērtējums; vainaga stāvoklis):	Liepas (<i>Tilia sp.</i>) – 3; V1; dabisks vainags. Ozoli (<i>Qercus sp.</i>) – 7; V1; dabisks vainags.
Kokaugu stādījumu ainaviskuma vērtējums:	Ļoti labs.
Piezīmes:	-

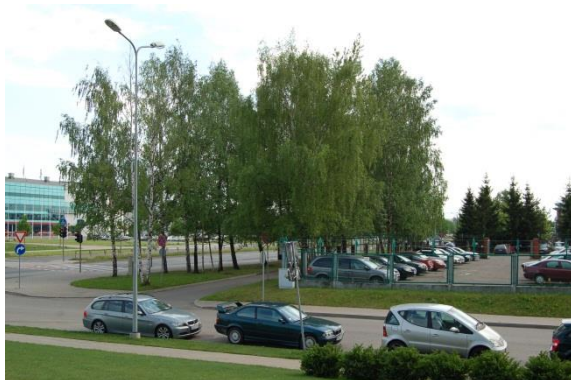
Kokaugu stādījumi Nr.62 Skanstes iela

Kokaugu stādījumu veids:	Koku grupa.
Kokaugu stādījumu raksturojums un vērtējums (koku sortiments, skaits, vitalitātes vērtējums; vainaga stāvoklis):	Bērzi (<i>Betula sp.</i>) – 24; V3; dabisks labi kopts vainags.
Kokaugu stādījumu fotofiksācijas:

Kokaugu stādījumu ainaviskuma vērtējums:	Ļoti labs.
Piezīmes:	-

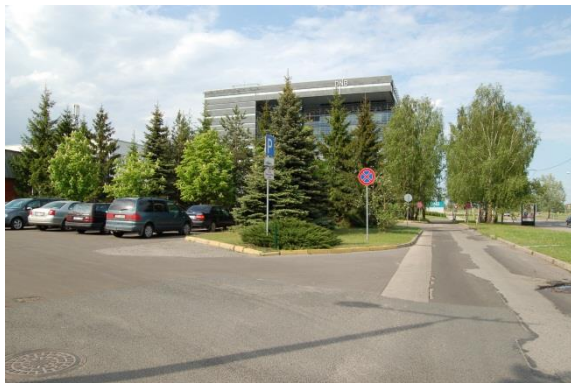
Kokaugu stādījumi Nr.63 Skanstes iela

Kokaugu stādījumu veids:	Koku grupa.
Kokaugu stādījumu fotofiksācijas:

Kokaugu stādījumu raksturojums un vērtējums (koku sortiments, skaits, vitalitātes vērtējums; vainaga stāvoklis):	Zirgkastaņas (Aesculus sp.) – 4; V1; dabisks vainags. Egles (Picea sp.) – 8; V3; dabisks vainags. Priede (Pinus sp.) – 2; V1; dabisks vainags.
Kokaugu stādījumu ainaviskuma vērtējums:	Ļoti labs.
Piezīmes:	-

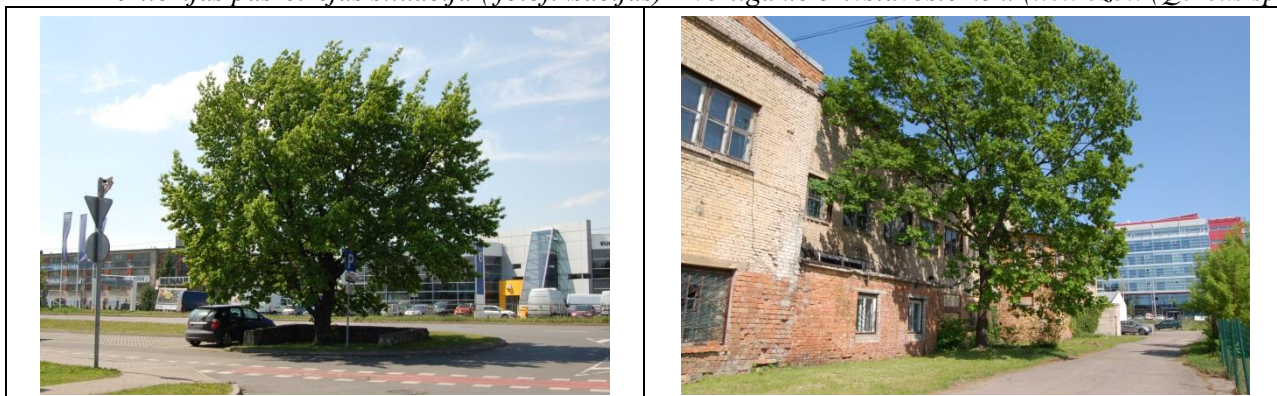
*Teritorijas pašreizējās situācija (fotofiksācijas) – vērtīgākie brīvstāvošie koki (lieli ozoli (*Qercus sp.*))*
