LOKĀLPLĀNOJUMS

teritorijai starp Ķīšezera ielu, Rusova ielu, Ungura ielu un Talejas ielu kā Rīgas teritorijas plānojuma 2006. – 2018. gadam grozījumi

PIELIKUMI

2. IZPĒTES VEIKŠANA RUSOVA IELAS, GAUJAS IELAS, ČIEKURKALNA 4. ŠĶĒRSLĪNIJAS UN UNGURU IELAS KRUSTOJUMA ATTĪSTĪBAI

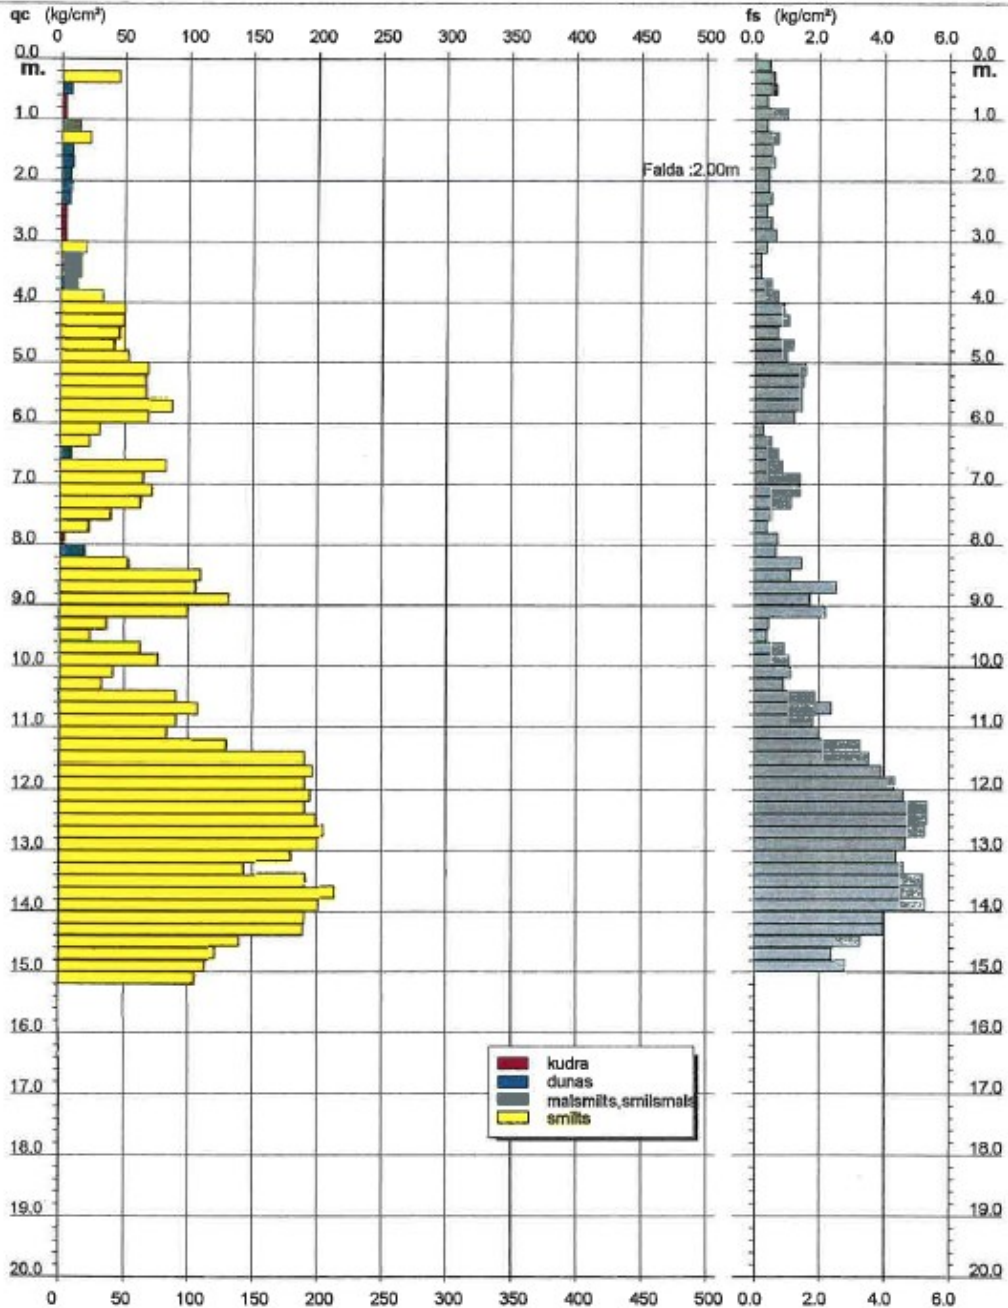
- committente : SIA "ATVV AKA"
- lavoro : Projektējama daudzstāvu dzīvojamā māja .
- località : Rusova iela, Rīga

- data : 12.09.2006
- quota inizio : Abs.atzime +3.0m
- prof. falda : 2.00 m da quota inizio
- scala vert. : 1 : 100

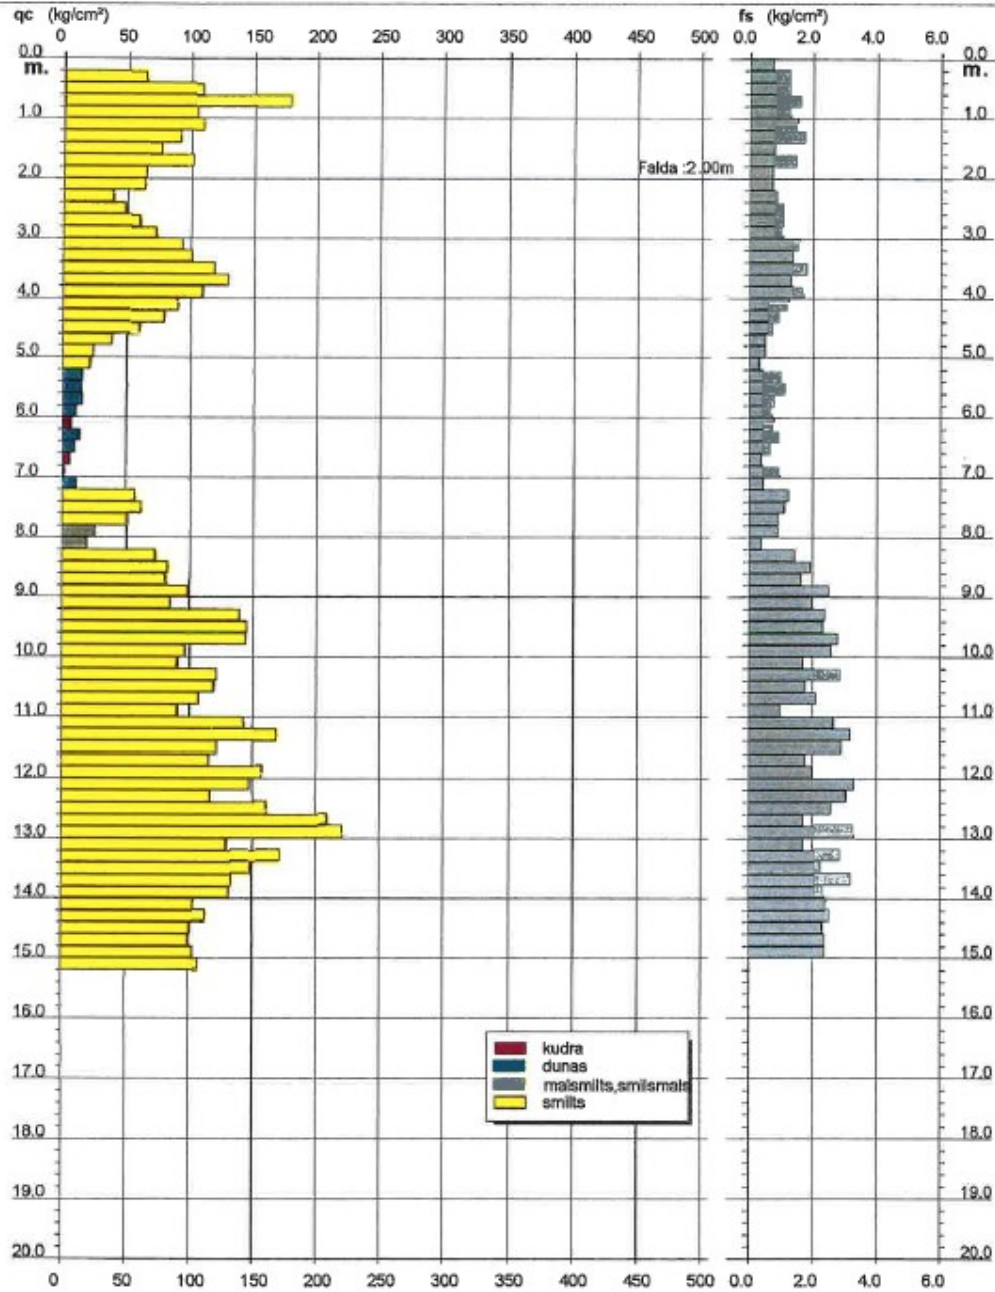
- committente : SIA "ATVV AKA"
- lavoro : Projektējama daudzstāvu dzīvojamā māja
- località : Rusova iela, Rīga

- data : 12.09.2006
- quota inizio : Abs.atzime +3.2m
- prof. falda : 2.00 m da quota inizio
- scala vert.: 1 : 100
