## **LOKĀLPLĀNOJUMS** **teritorijai Sužos, Rīgā**

**Zemesgabala Jaunciema gatvē 79A (kadastra Nr.0100 128 2076) daļa –  
zemes vienība ar kadastra apzīmējumu 0100 128 0334, zemesgabala  
Jaunciema gatvē bez numura (kadastra Nr.0100 128 2046) un  
zemesgabala Jaunciema gatvē 81A (kadastra Nr.0100 128 0196) daļa –  
zemes vienības ar kadastra apzīmējumu 0100 128 0328**

## **PIELIKUMI**

**SATURA RĀDĪTĀJS**

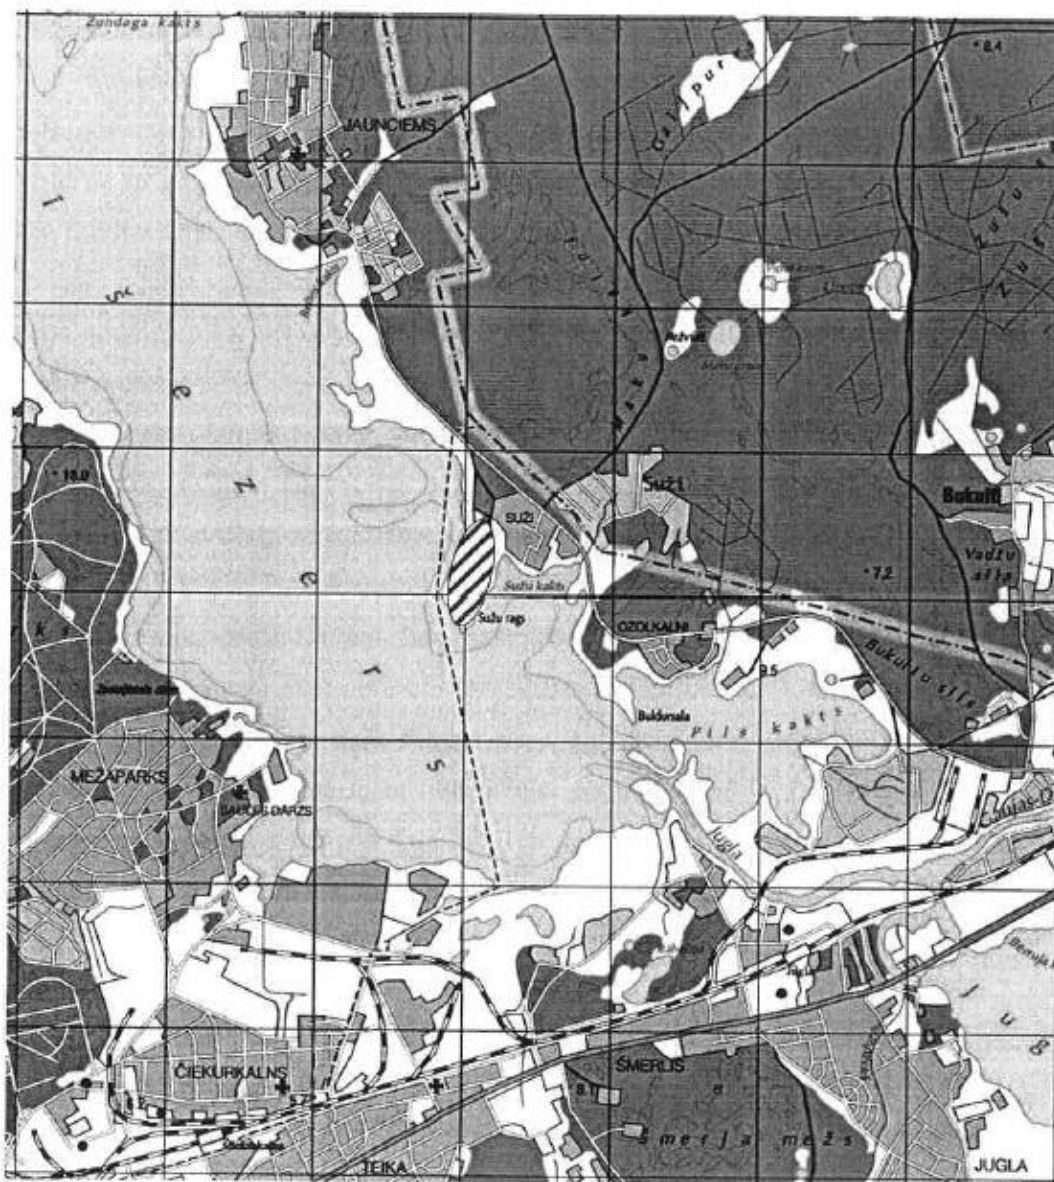
1.att. Darbu veikšanas vietas apvidus plāns

- darbu veikšanas teritorija

Ģeofiziskie pētījumi pēc AS „Sužu pussala” pasūtījuma noteiktā zemes gabalā ar kadastra nr. 0100 128 0196 28,48 ha lielā platībā, kuru norobežo Ķīšezera (skat. 1.att.) veikti 2012. gada saskaņā ar Darbu uzdevumu (1. pielikums). Pētījumus un to interpretāciju veica G. Sičovs.

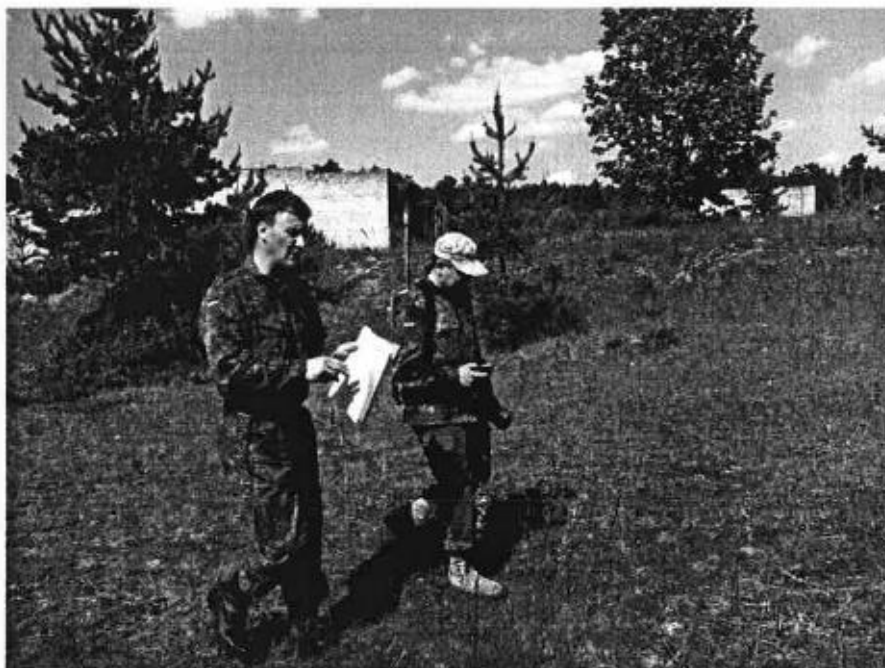
Veicot pārbaudi tika izpētītas magnētiskā lauka raksturojums dotajā teritorijā. Dati par magnētiskā lauka intensitāti atsevišķos piketos (pārklājums 45x20 m) tika pārnesti datorā un normēti atbilstoši izvēlētajiem algoritmiem.

2.att. Magnetometriskā izpēte

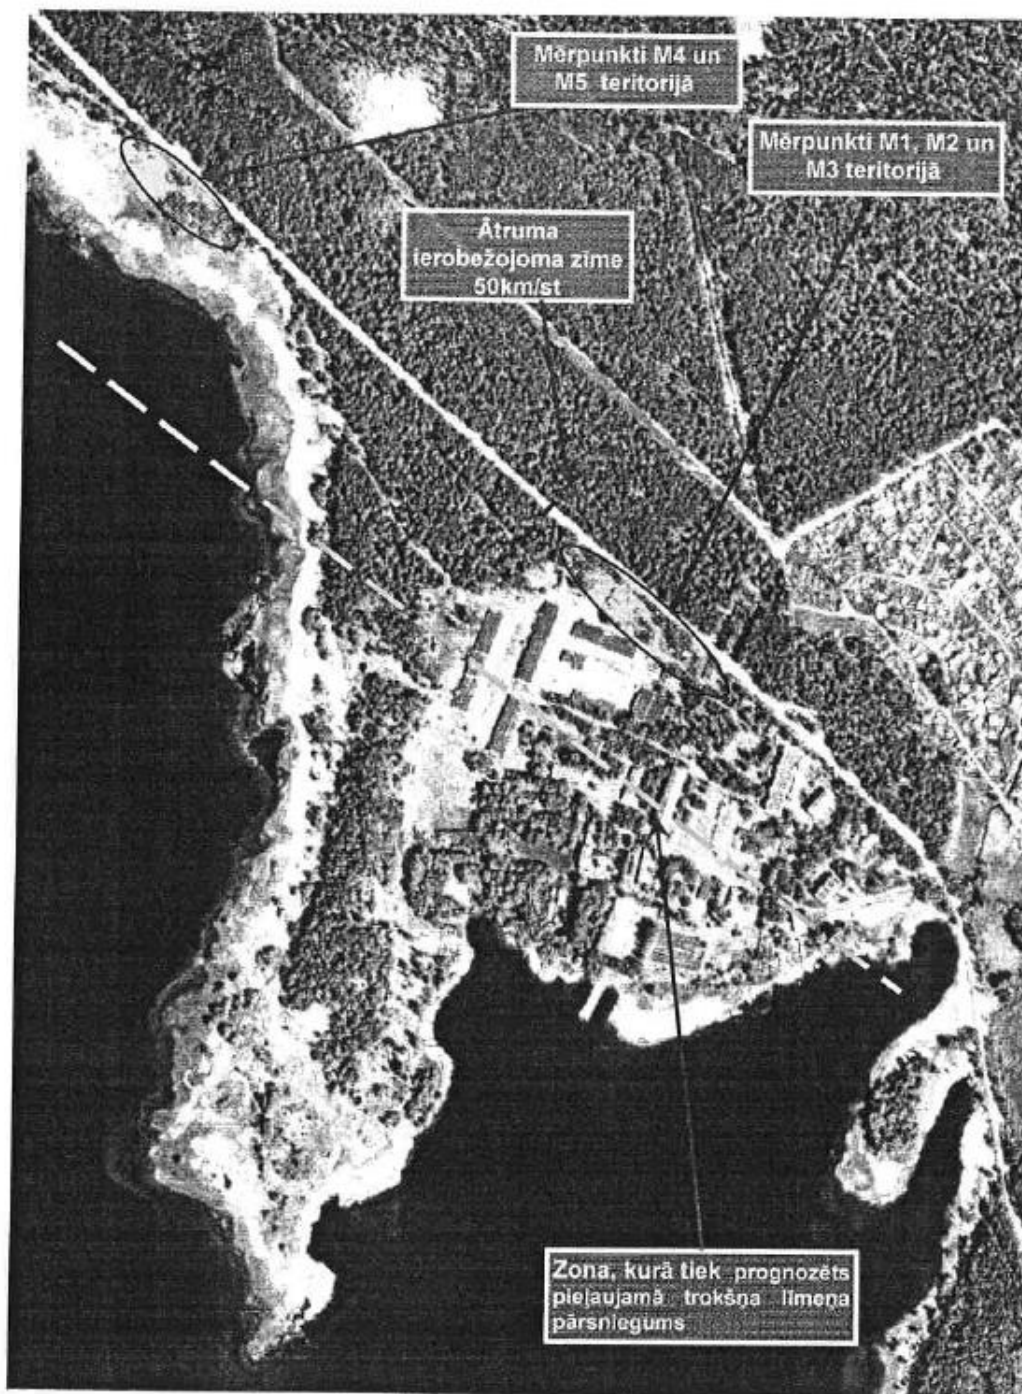
Pielikums 2.

**Teritorijas plāns un prognozējamā  
trokšņa līmeņa pārsnieguma zona.**

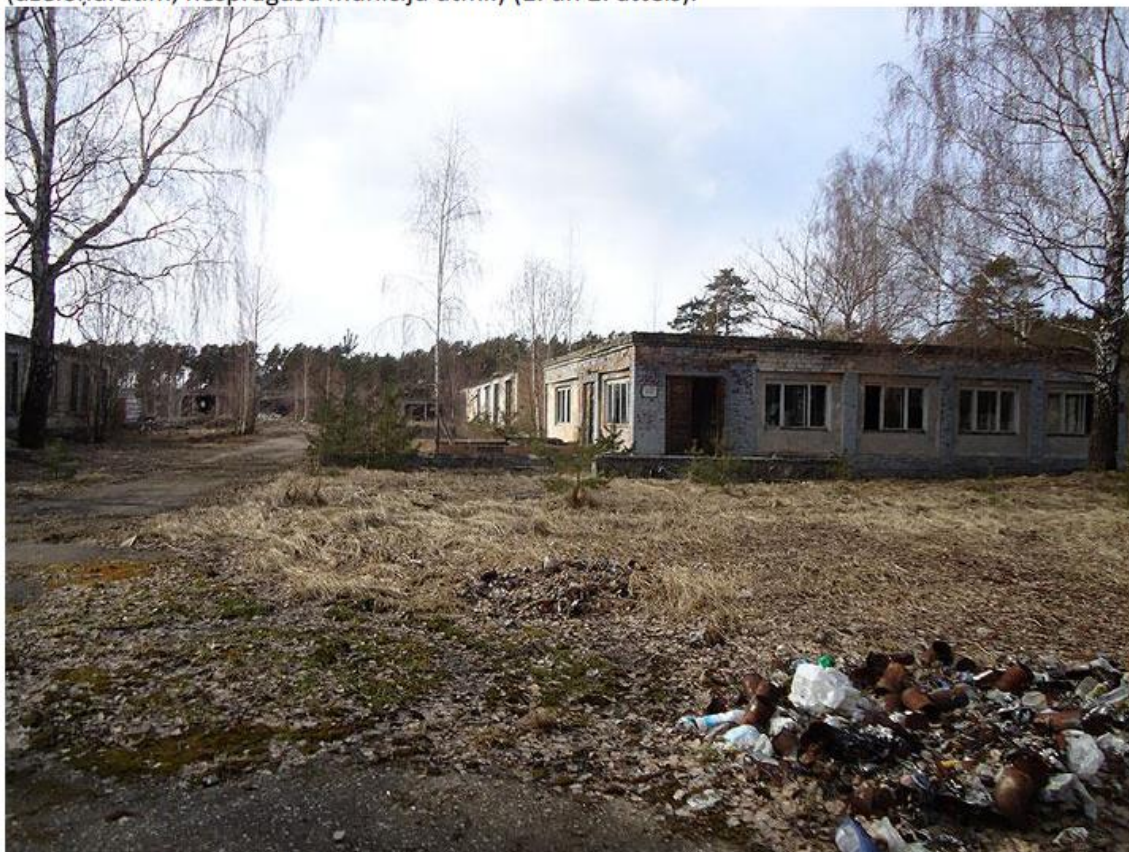
1. attēls. Sužu pussala 2012. gada pavasarī.

Plānotais zemes apbūves teritorija atrodas Rīgas pilsētas administratīvajā teritorijā, Ķīšezera austrumu krastā Sužu pussalā. Jau PSRS laikos tur atradās militārā pilsētiņa un armijas bāze, kuru vēlāk pārņēma Latvijas armija pēc kuras aiziešanas bija pamesta un neapsaimniekota. Militārpersonu (bez)darbības rezultātā pussala pārvērsta degradētā teritorijā – apbūves atliekām un militāro būvju drupām, augsne piesārņota ar dažādiem priekšmetiem (dzeloņdrātīm, nesprāgušu munīciju utml.) (1. un 2. attēls).

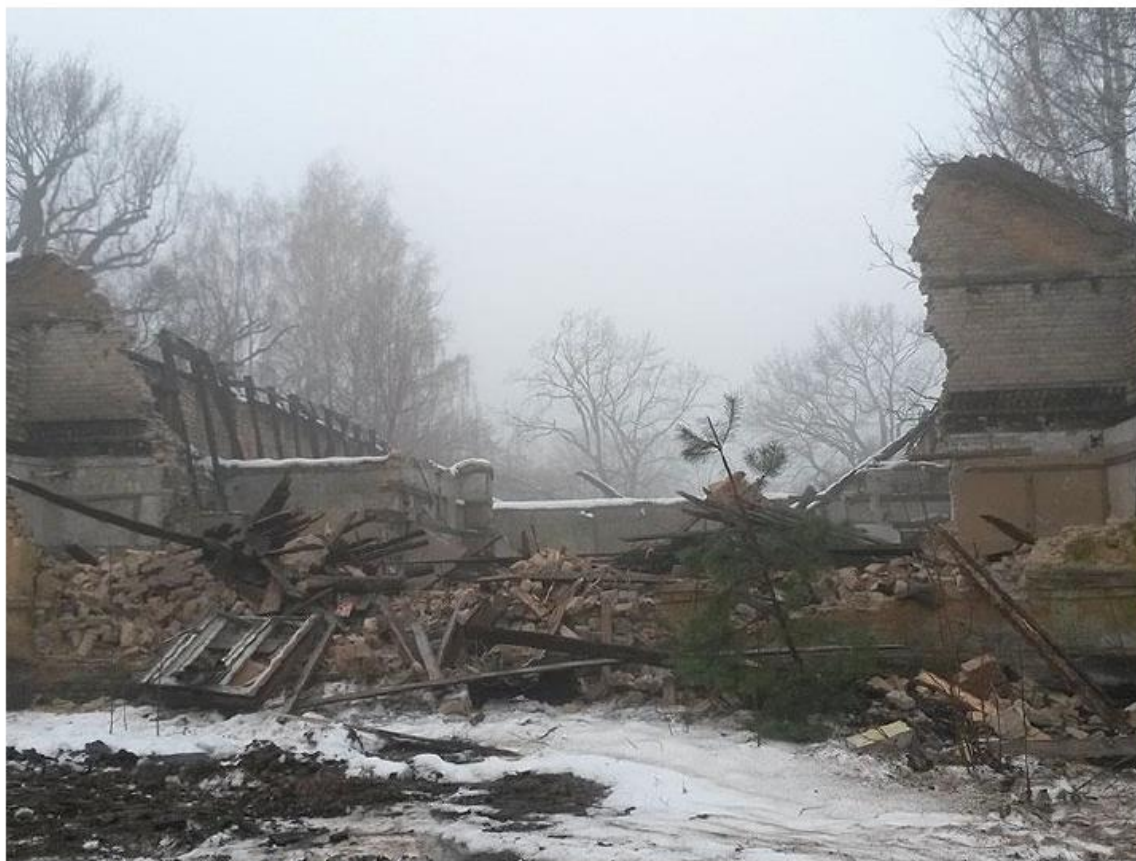
2. attēls. Sužu pussala 12.12.2013.

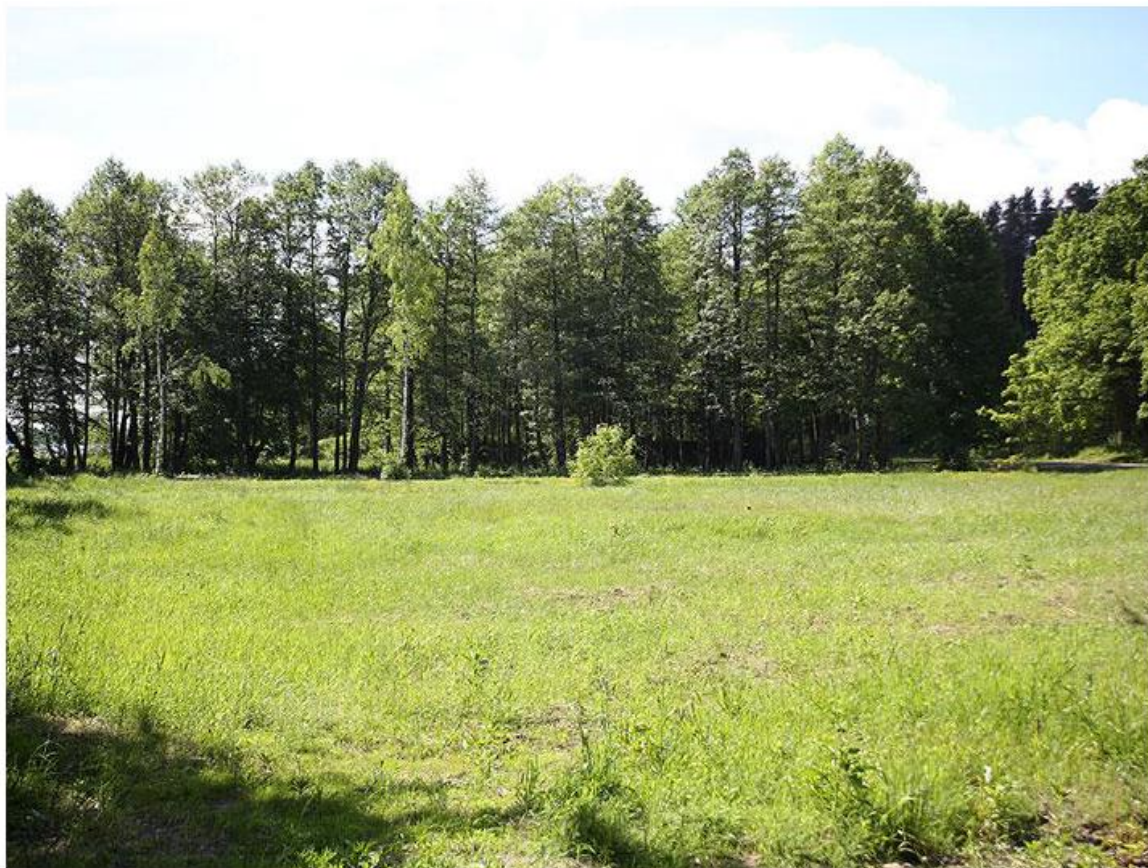
3. attēls. Sužu pussala 05.06.2015.

2014. gadā uzsākti teritorijas sakopšanas un attīrīšanas darbi, kā rezultātā lielākā daļa gruvešu un piesārņojuma ir novākti un satīrīti (3. attēls).

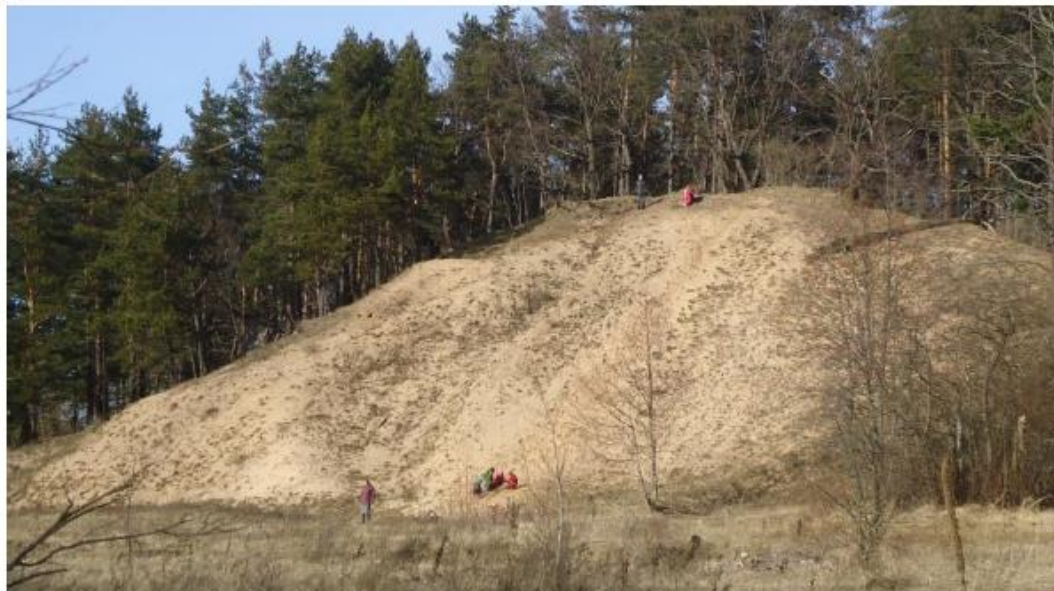
Pēc apjoma būtiskākie mūsdienās notiekošie ģeoloģiskie procesi ir saistāmi ar vēja ģeoloģisko darbību. Sužu kāpas tālākajā dienvidu daļā (nogāzē, kas vērsta pret dienvidiem) (1. att.), kur 20. gs. laikā veikti rakšanas darbi un likvidēti koki, joprojām nav izveidojusies vienlaidu veģetācijas sega. Nogāzes stabilizāciju apgrūtina un vēja eroziju veicina arī mūsdienās pastāvošie antropogēnie traucējumi – izbradāšana, kā arī fakts, ka nogāze vērsta pret plašu klaju teritoriju (Ķīšezeru), tāpēc valdošā dienvidrietumu virziena vēja spiediens ir īpaši augsts. Jāpiezīmē, ka neskatoties uz daudziem vēja erozijas (deflācijas) norisei labvēlīgiem priekšnoteikumiem, tā novērojama vien nelielā apjomā – vēja pārnesto smilšu apjoms nepārsniedz 1-3 m<sup>3</sup>/gadā.

1. Att. Sužu kāpas tālākais dienvidu gals ar nenozīmīgām lineārās erozijas un vēja deflācijas pazīmēm 2012. gada aprīlī.

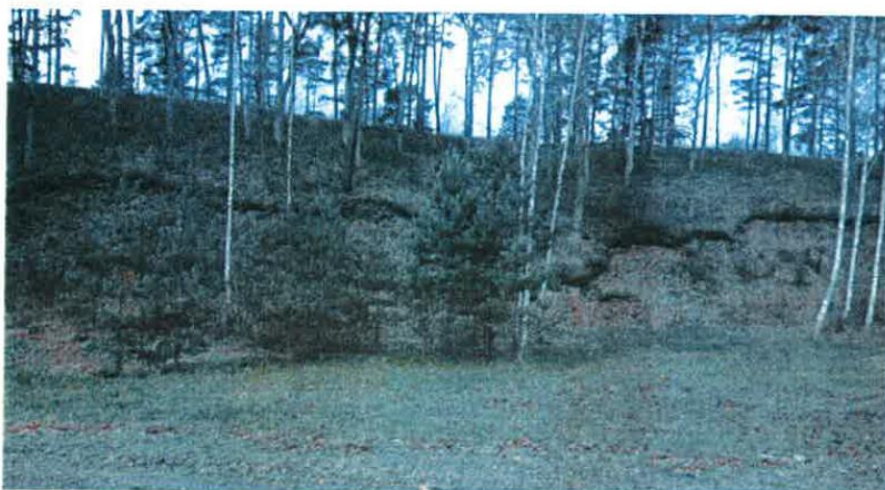
Pārējos Sužu kāpas nogāzē esošajos rakumos mūsdienu ģeoloģisko procesu aktivitāte ir galēji nebūtiska, ir notikusi rakumu apmežošanās. Nogāzes pārveidošanās (slīpuma samazināšanās) vairs notiek tikai pašā mākslīgi veidotās nogāzes augstākajā daļā nepārsniedzot 1 m<sup>3</sup>/gadā (2. att.).

2. Att. Sužu kāpas austrumu nogāzē ierīkots rakums, kas pilnībā stabilizējies. 2015. gada decembris.
